TANK POWER VOL. XIII

**Sowieckie
samochody pancerne
vol. I**

A. Wroblewski

**Wydawnictwo
Militaria**

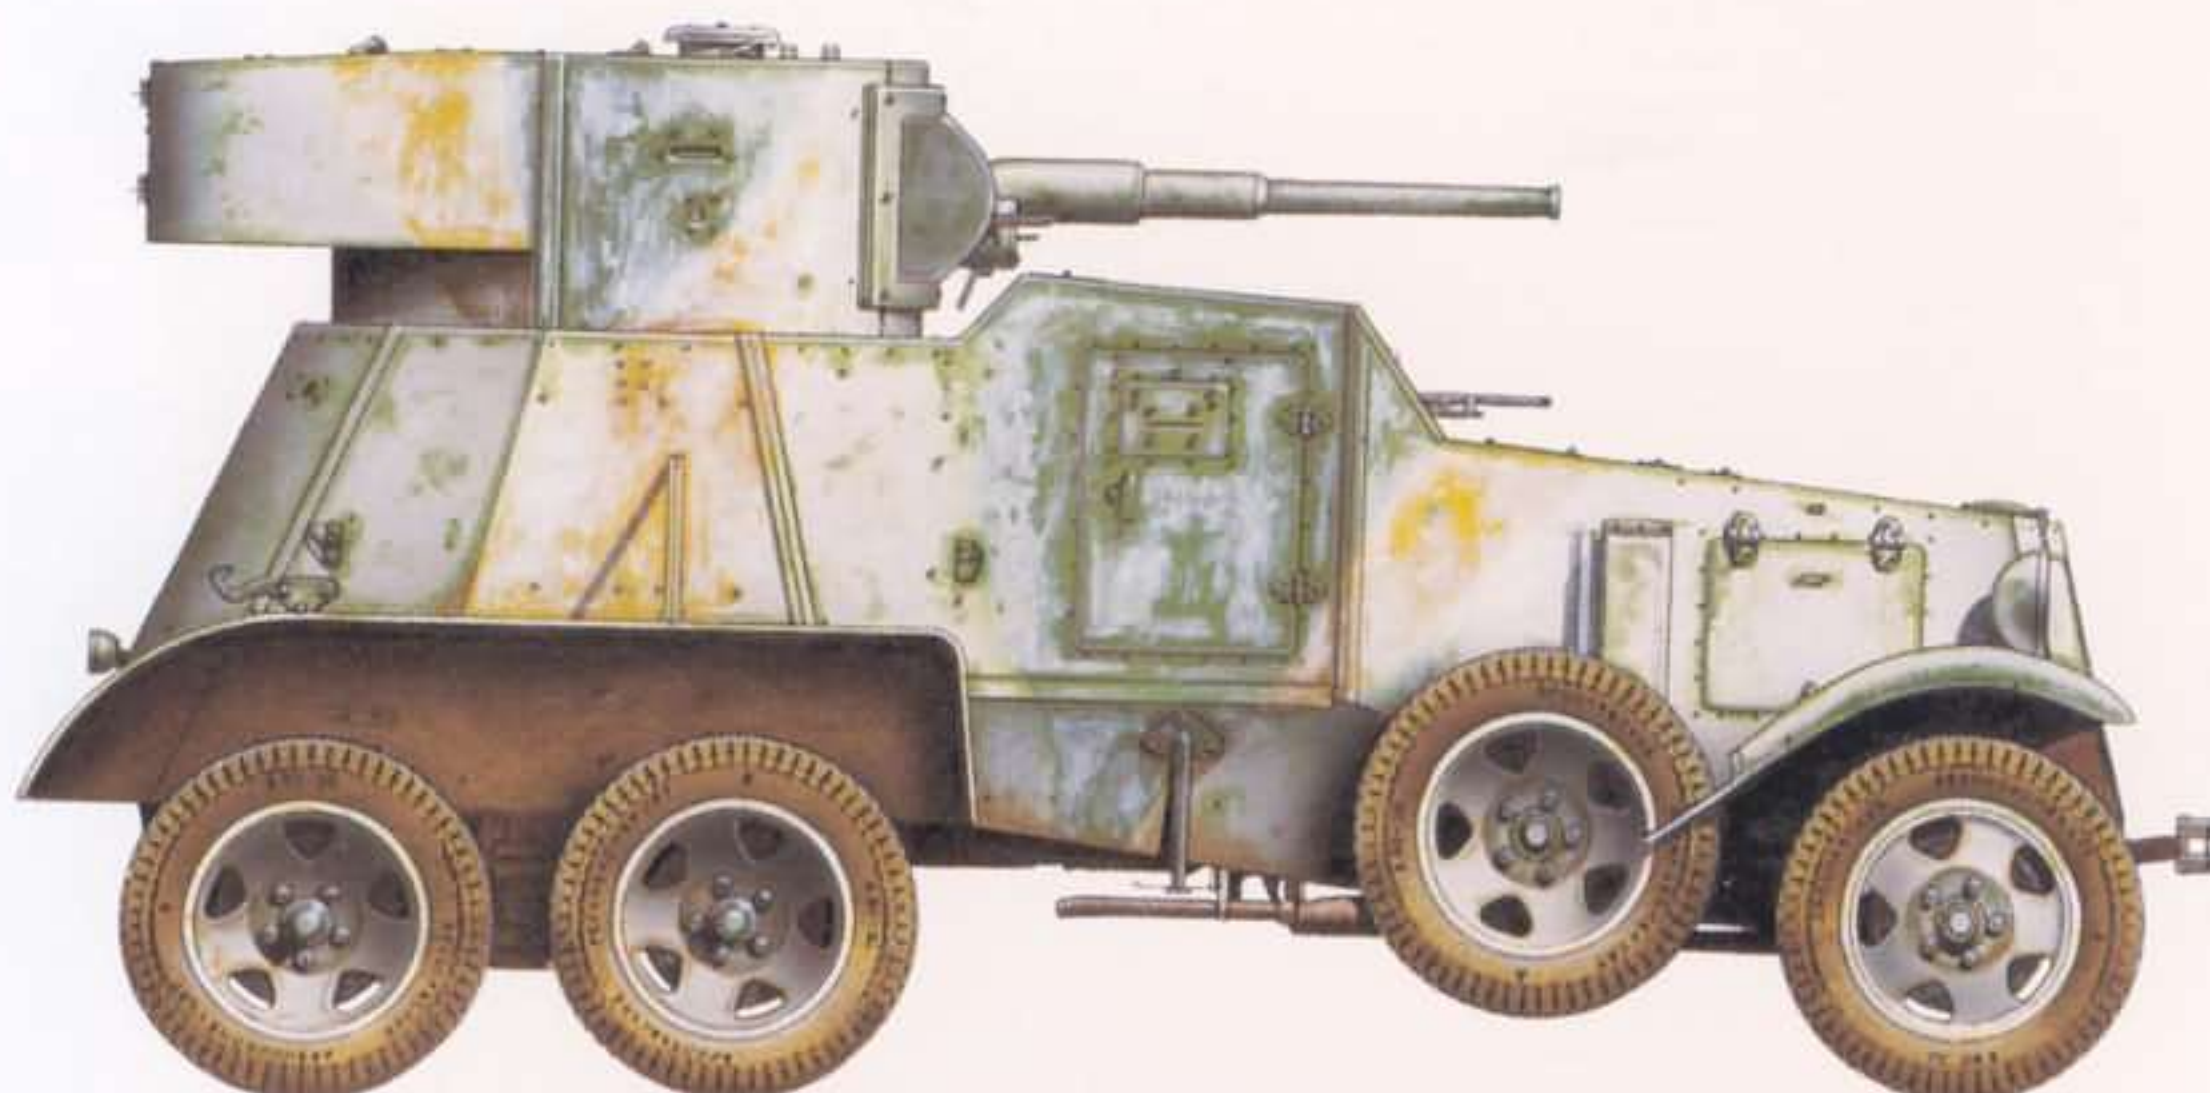
BA-6 z 36. Samodzielnej Brygady Pancernej, Moskwa, Front Zachodni, grudzień 1941 roku.
BA-6 armoured car from the 36th Independent Armored Brigade, Moscow, Western Front, December 1941.

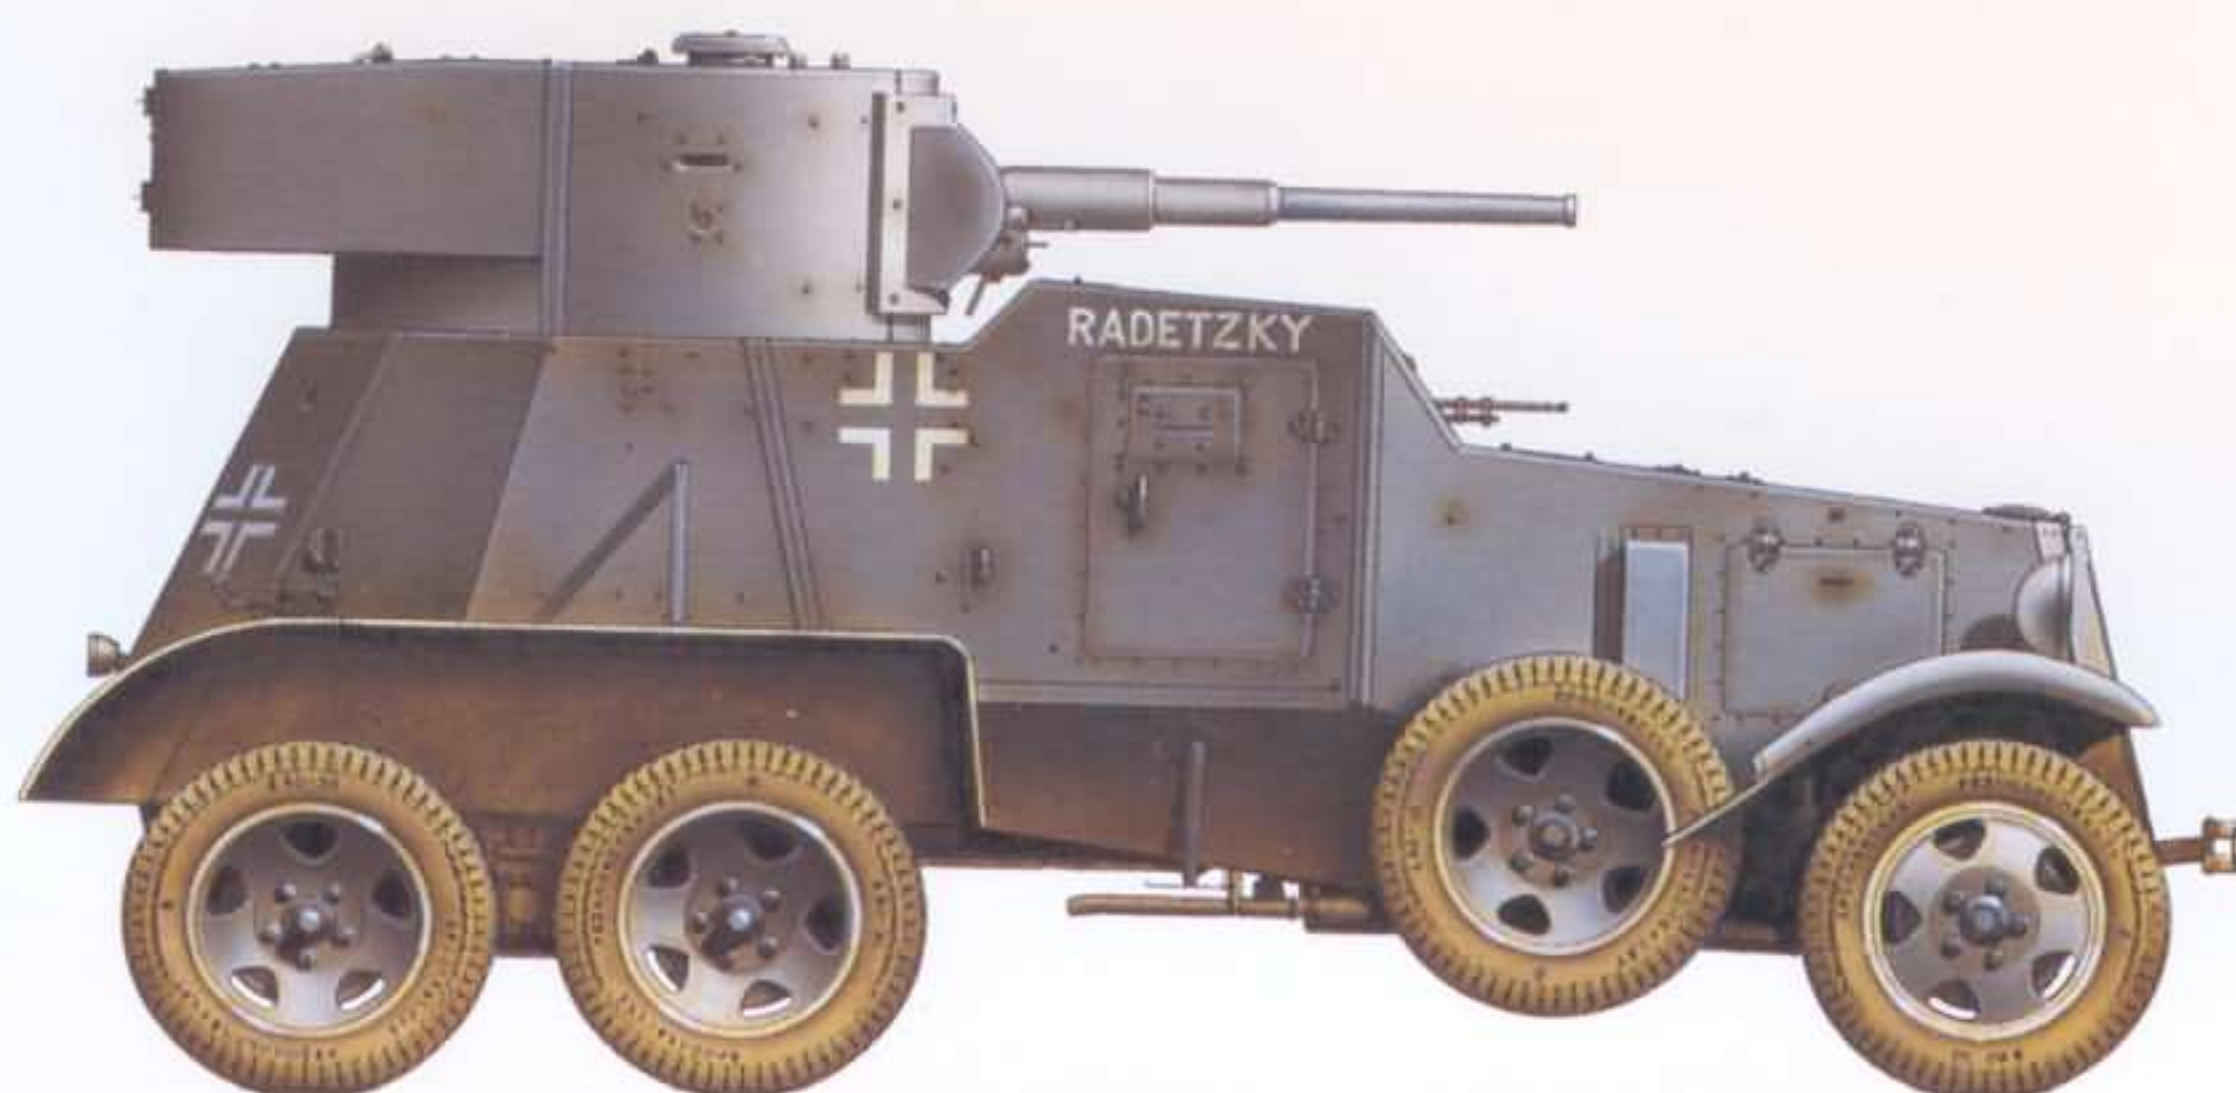
BAF 202(r) BA-6 „Radetzky” z 14. Dywizji Pancernej, południowa Rosja, lato 1942 roku.
BAF 202(r) BA-6 named “Radetzky” armoured car from the 14th Panzer Division, Southern Russia, Summer 1942.

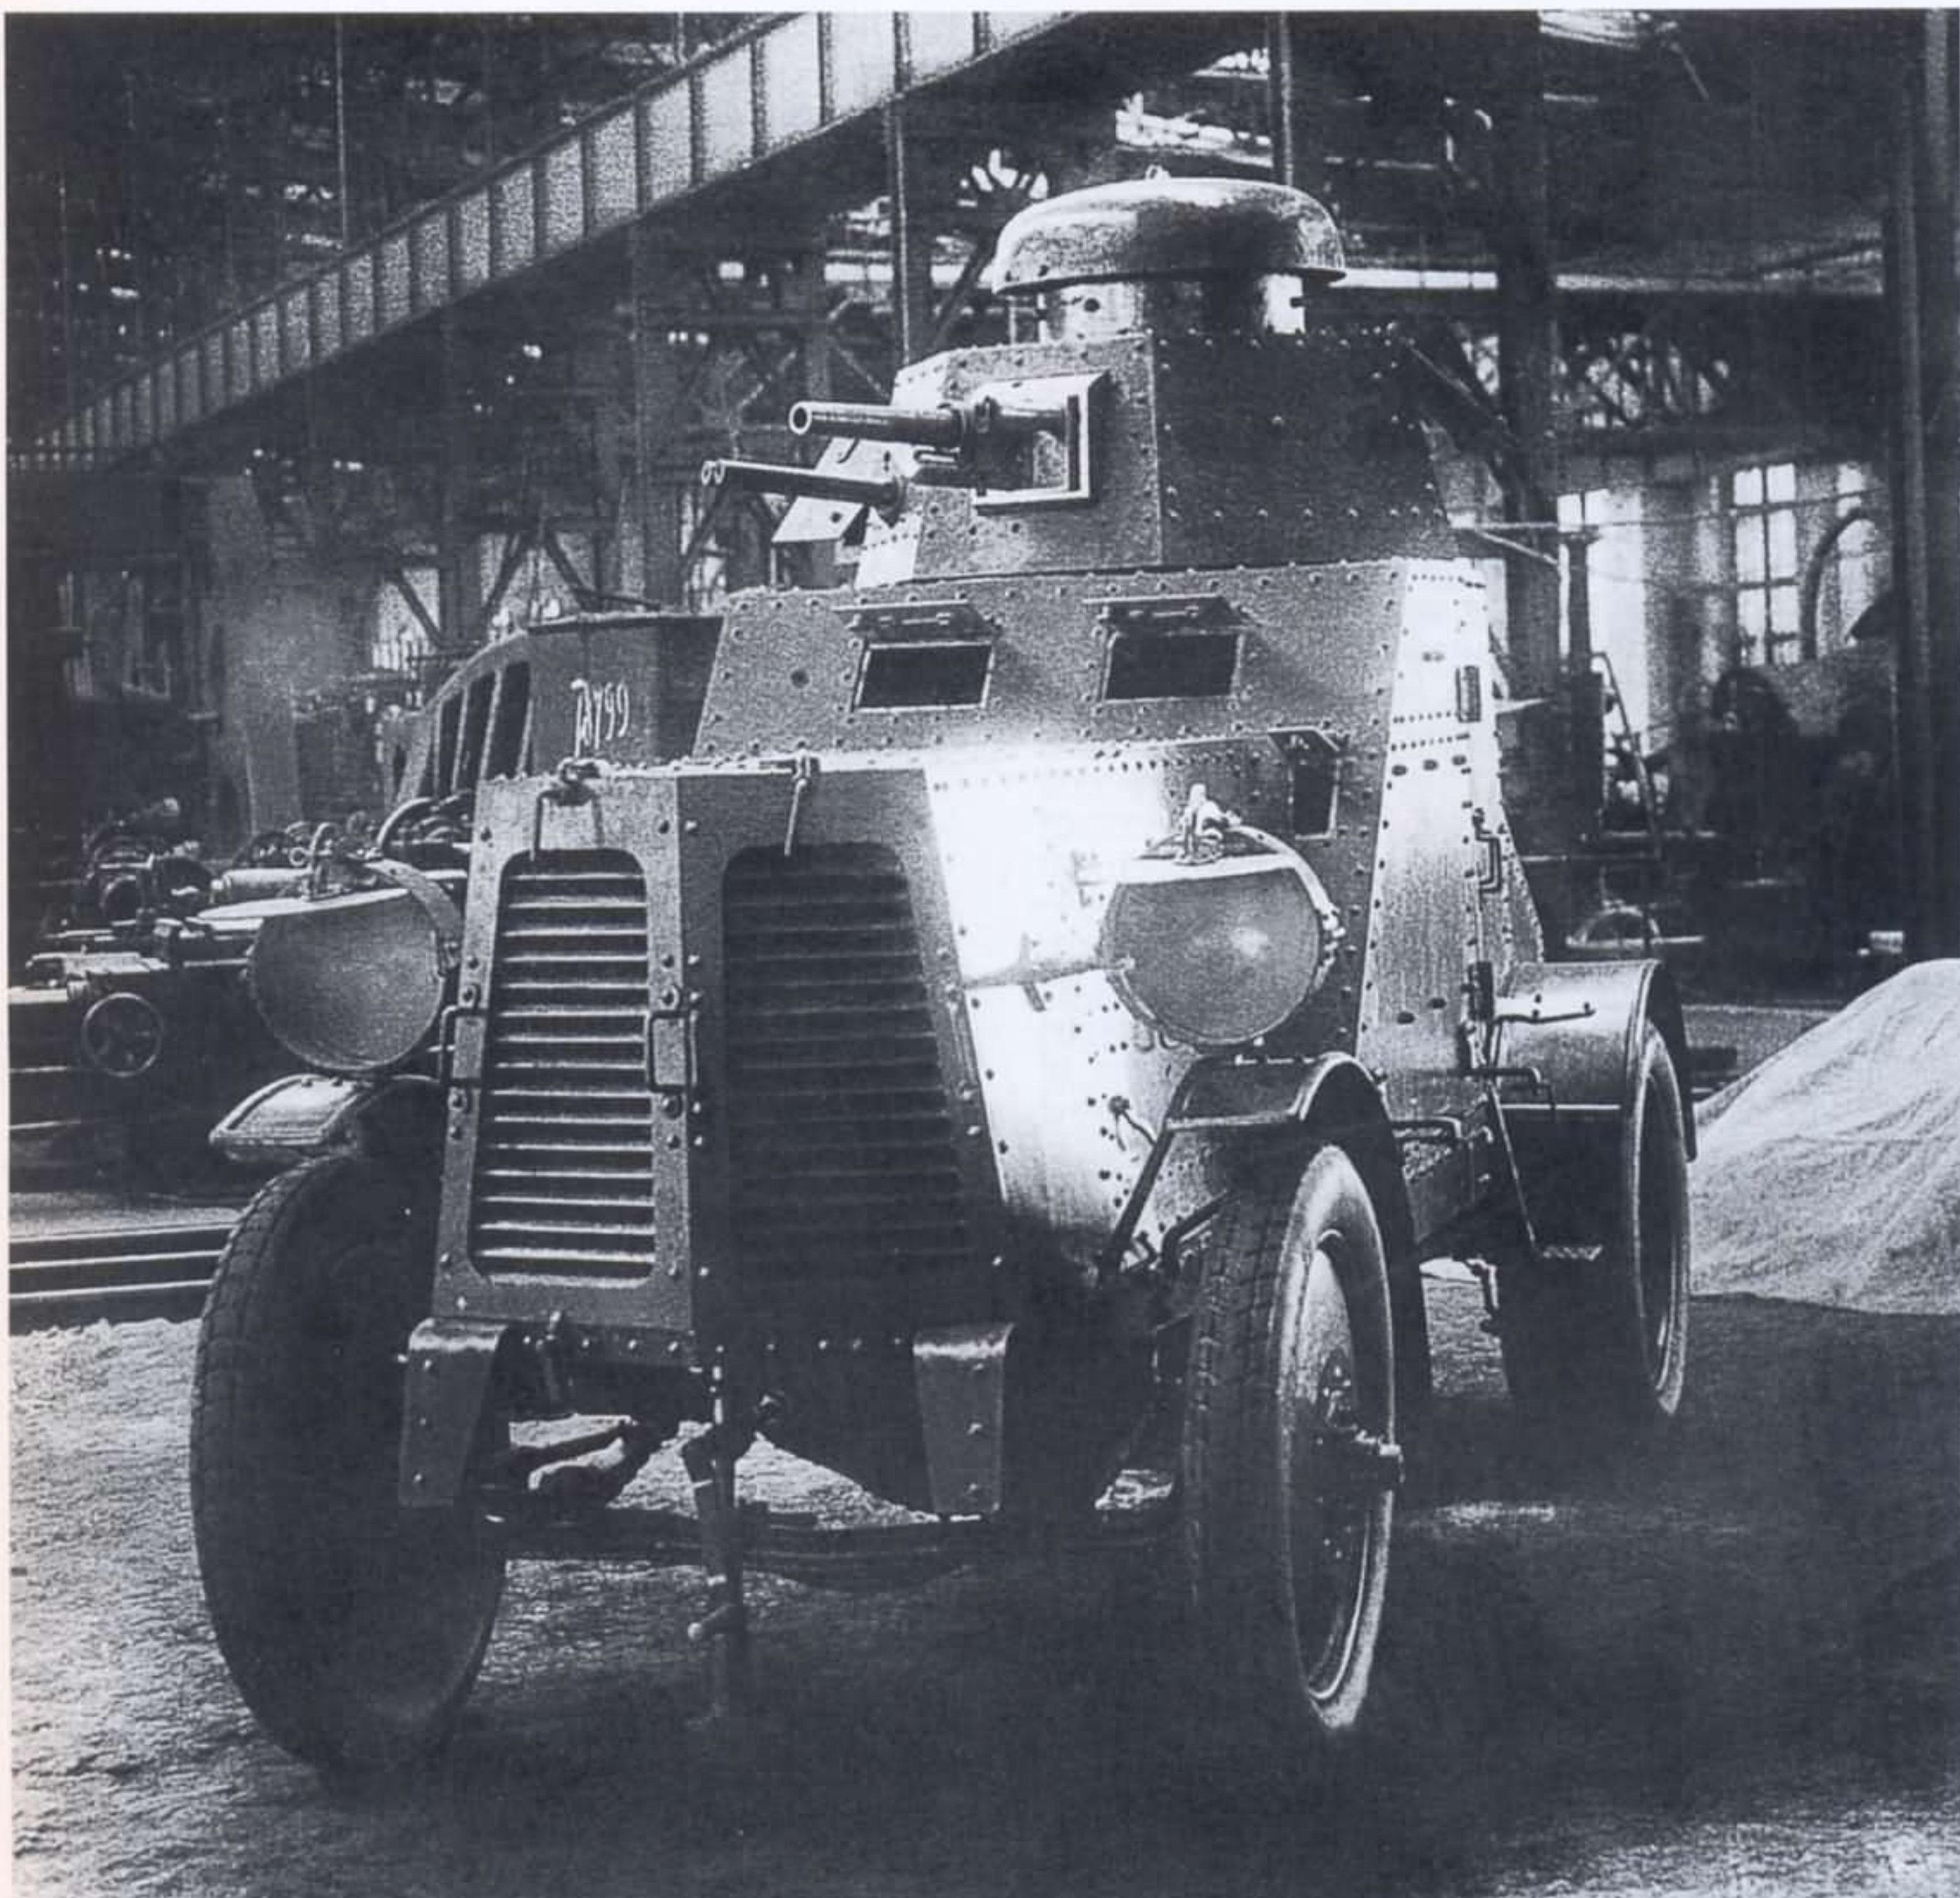
Prototyp samochodu pancernego BA-27 w zakładach AMO w Moskwie w marcu 1928 roku, dokładnie widoczne żaluzje osłaniające chłodnicę i duże reflektory z osłonami pancernymi. The prototype of BA-27 armoured car in AMO plant in Moscow in March 1928. Note close-up of large-size front lights with armoured covers and cooler grill. [ASKM]

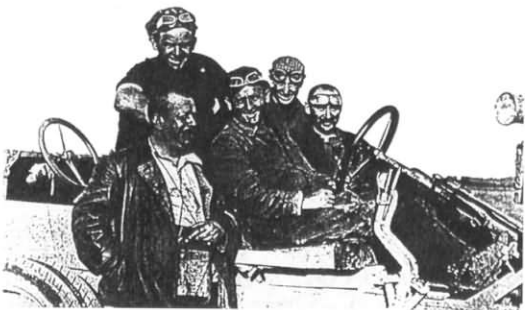
Pracownicy zakładów AMO podczas prób przeprowadzonych w okolicach Moskwy zmodyfikowanego podwozia AMO SP przeznaczonego dla samochodu pancernego BA-27, widoczna zdjęta obudowa kierownicy i dźwigni oraz tylna kierownica. The workers of AMO plant seen during the tests in Moscow area of modified AMO SP chassis designed for BA-27 armoured car. Note removed the cover of drive wheel and levers. On the rear is a rear drive wheel. [ASKM]

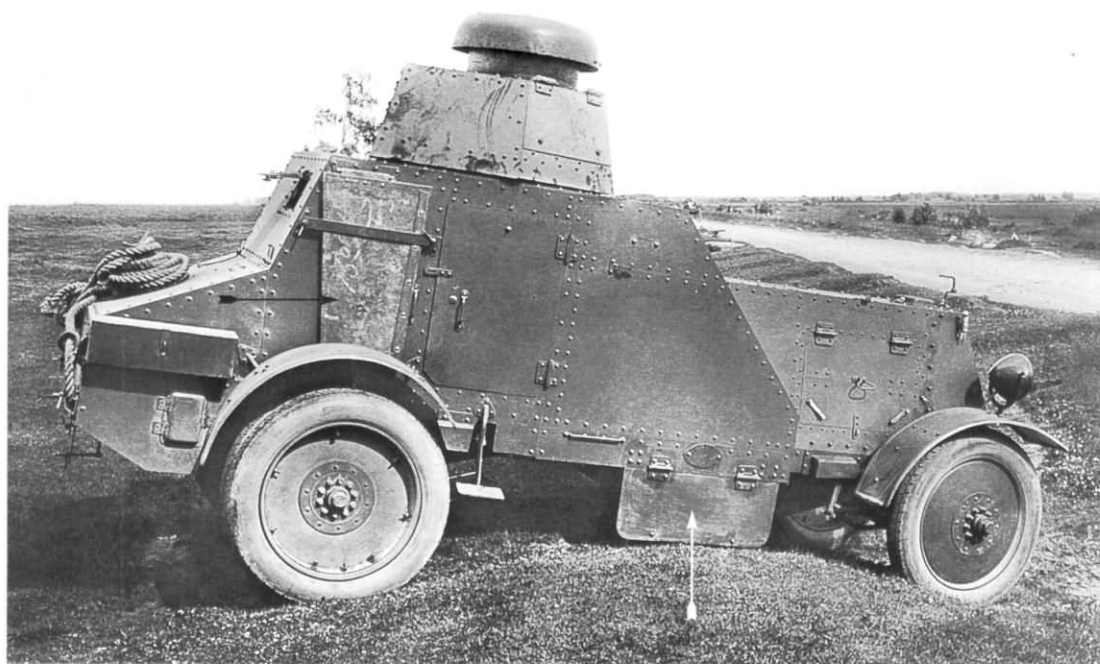
Seryjne samochody pancerne BA-27. U góry z drugiej serii produkcyjnej i trzeciej serii. Samochody nie posiadają kół zapasowych, samochód z drugiej serii ma dodatkowe opancerzenie chłodnicy zamocowane z boku kadłuba, widoczne różnice w konstrukcji skrzynek akumulatorowych (strzałki). The production BA-27 armoured cars from the second (top) and third series. Vehicle from 11nd series fitted with additional cooler armor mounted on the side of the hull. Note lack of spare wheels and differences in construction of batteries containers (see arrows). [ASKM]

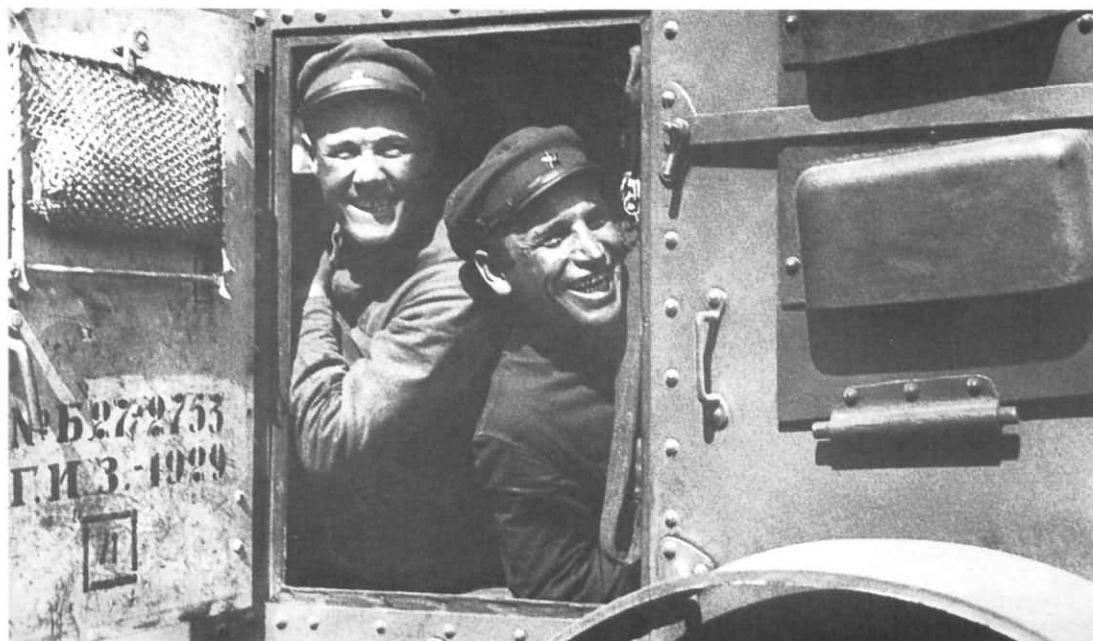
Załoga BA-27 w czasie manewrów Moskiewskiego Okręgu Wojskowego w 1931 roku. Wewnątrz drzwi oznaczenie ewidencyjne i rok produkcji pojazdu, po prawej stronie dodatkowe opancerzenie chłodnicy, szczeliny obserwacyjne dodatkowo osłonięte specjalnymi siatkami metalowymi. *The crew of BA-27 armoured car, Moscow Military District in 1931. Note inside of entry door is painted registration and year of production, right is mounted armor cover for cooler. Metal nets are mounted inside of the vision ports.* [ASKM]

Zgodnie z dokumentami samochody pancerne na zewnątrz były malowane w kolorze ochronnym, a wewnątrz na białą. W każdym samochodzie na wewnętrznej stronie drzwi nanoszono rok produkcji i wojskowy numer ewidencyjny. Na przedniej belce wewnątrz nadwozia była mocowana miedziana tabliczka z tymi samymi napisami.

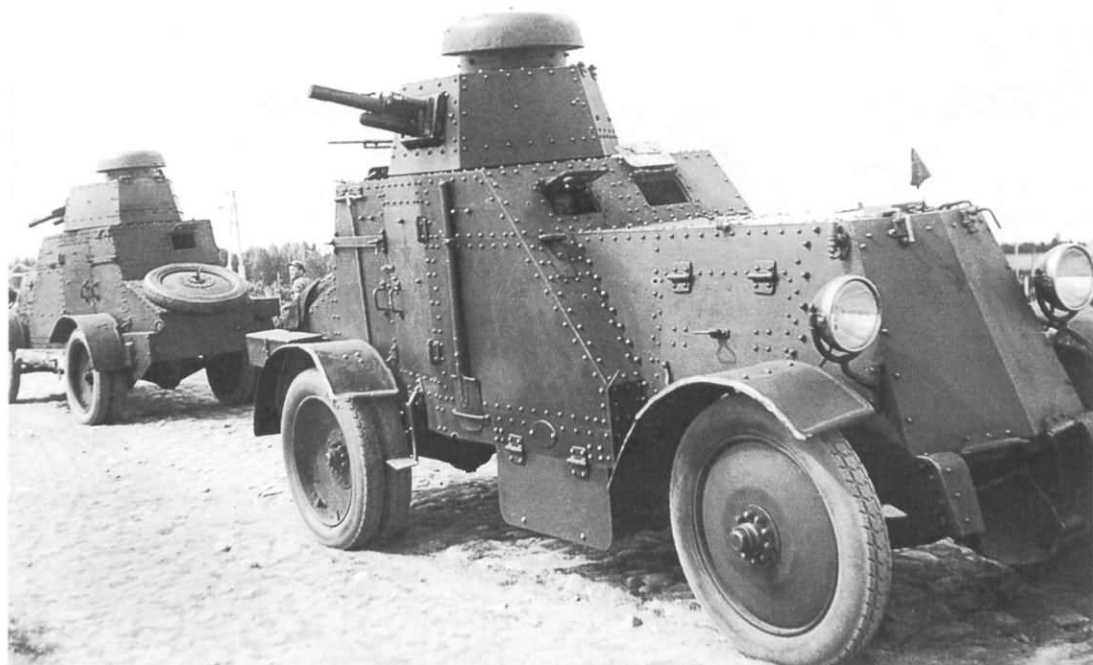
Seryjne samochody pancerne BA-27 w czasie manewrów Leningradzkiego Okręgu Wojskowego latem 1931 roku, widoczne mocowanie łopaty na kadłubie i dodatkowe opancerzenie chłodnicy. *The production BA-27 armored car seen during the manoeuvres of Leningrad Military District in Summer 1931. Note additional cooler armour and spade mount on the hull* [ASKM]

Pomimo tego, we wrześniu zawarto umowę na kolejnych 65 samochodów **BA-27** – czwartej partii z następującymi terminami realizacji: październik – 20 pojazdów, listopad – 20 pojazdów, grudzień – 25. Latem 1931 roku produkcja samochodów **BA-27** została przerwana. Do tego czasu ze 170 samochodów zamówionych przez Szefostwo Motoryzacji i Mechanizacji wykonano tylko 86 pojazdów. W ten sposób ogólna ilość samochodów wykonanych w latach 1928–1931 wyniosła 215 sztuk (łącznie z prototypem). Z tego ostatniego, w 1930 roku, zdjęto pancerne nadwozie. Należy zaznaczyć, że samochody trzeciej serii od pierwszej i drugiej serii różniła tylko pokrywa skrzynki akumulatora. Ponieważ ten został podniesiony do góry, stąd wymiary i oprofilowanie zmniejszono. Oprócz tego część samochodów z drugiej i trzeciej serii otrzymała arkusze pancerne osłaniające chłodnicę ze specjalnymi wlotami umożliwiającymi dostęp powietrza.

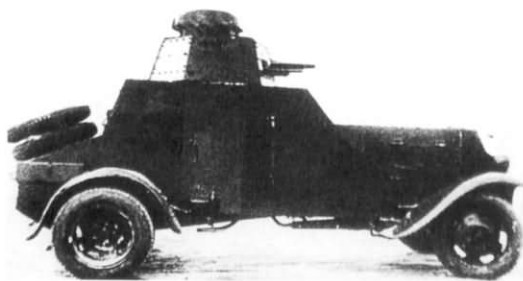
Samochód pancerny **BA-27M** podczas prób na poligonie **NIBT**, zima 1938 roku. *BA-27M armored car seen during the trials on NIBT proving ground, Winter 1938. [ASKM]*

By the mid-1930s, the **BA-27** armored cars were very used and nearly all required general overhauls. Because spare parts were no longer being manufactured for the **AMO** chassis, a decision was made to transfer all the armored bodies to other chassis. In September 1937, at the Armored Vehicle Repair Base No. 2, a **BA-27** armored body was installed on a **GAZ-AAA** chassis. The new car was designated the **BA-27M** (M – modernized). Based on that experience, all remaining **BA-27** cars in the possession of the Red Army were modified to the **BA-27M** standard.

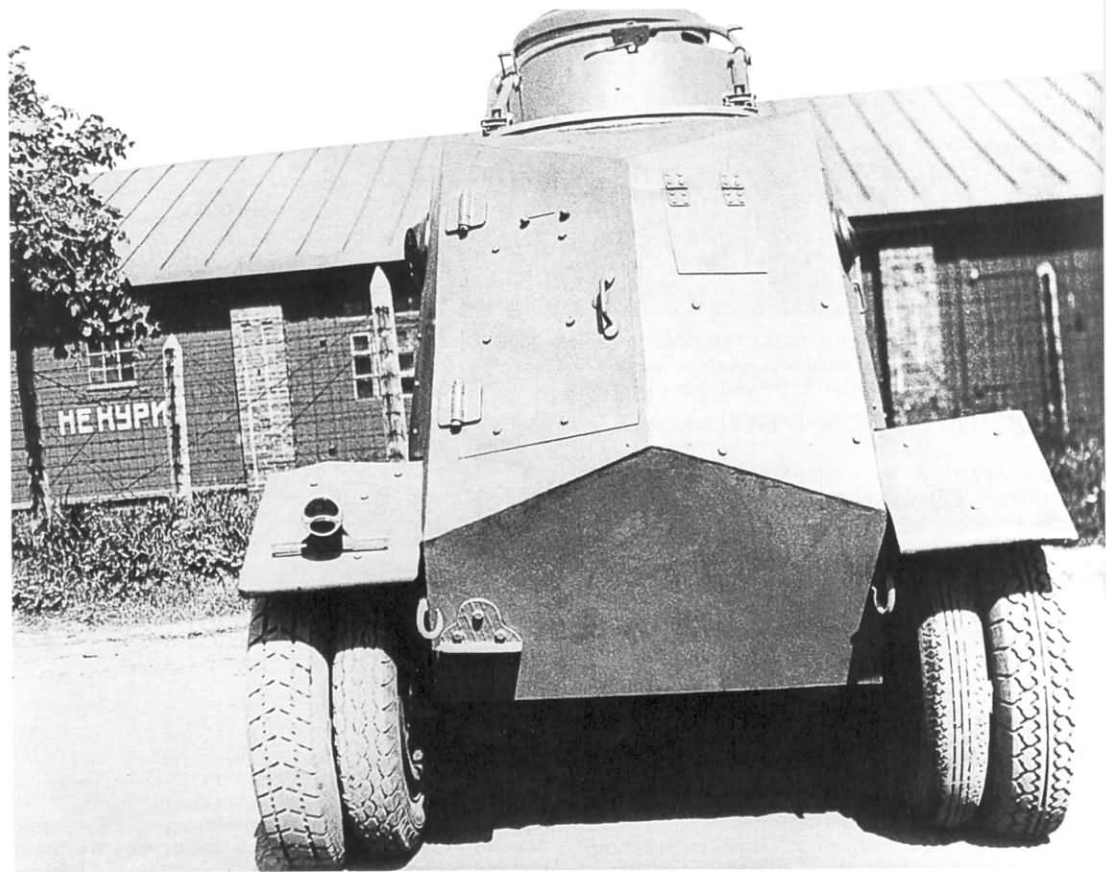
Prototyp samochodu pancernego D–13, lato 1931 roku. Widoczne zasłonięte tylne stanowisko karabinu maszynowego, obrotnica przeciwlotniczego karabinu maszynowego i zdwojone ogumienie kół przednich o różnej średnicy. The prototype of D–13 armoured car fitted with closed rear machine gun post, AA machine gun ring and doubled wheels, Summer 1931. [ASKM]

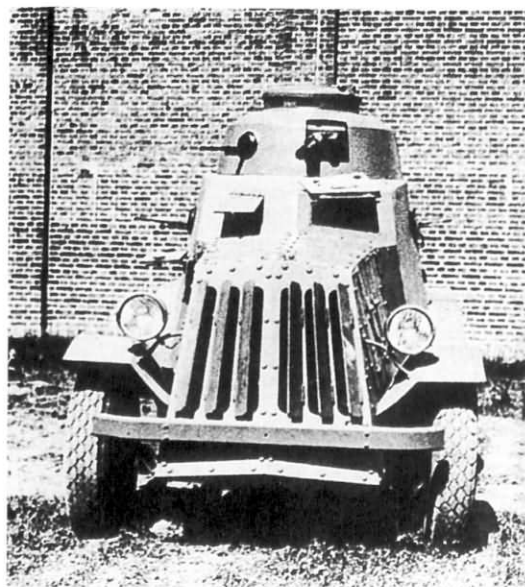
Strona 18 (u dołu) i 19. Prototyp samochodu pancernego D-9 konstrukcji Dyrenkowa na podwoziu samochodu ciężarowego Moreland, Moskwa, 1931 rok. Page 18 (down) and page 19. The prototype of Dyrenkov D-9 armoured car based on Moreland truck chassis, Moscow, 1931. [ASKM]

Nadwozia obydwu pojazdów zostały wykonane z płyt pancernych o grubości 4–6 mm połączonych spawaniem, co w tym czasie było nowością. Podstawowe uzbrojenie stanowiło działko kalibru 37 mm *Hotchkiss* i karabin *DT*, rozmieszczone na oddzielnych stanowiskach w obrotowej wieży. Konstrukcja wieży w samochodach **D-9** i **D-13** była identyczna. Każdy samochód pancerny miał karabiny *DT* zamocowane jarzmach kulistych: **D-13** otrzymał aż 6 takich jarzm (po dwa z boków nadwozia i po jednym w tylnej i przedniej ścianie nadwozia), **D-9** – po trzy z każdej strony nadwozia i po jednym z przodu i z tyłu. Do ochrony przed atakiem z powietrza samochody miały zamontowane za wieżą obrotnicę do mocowania karabinu maszynowego przystosowanego do prowadzenia ognia przeciwlotniczego. Koła zapasowe w samochodzie **D-13** zostały zamocowane z boków kadłuba – mogły się obracać i stanowiły dodatkową oporę podczas pokonywania pionowych ścian i rowów. W sprawozdaniu z oględzin tych samochodów opracowanym 27 maja 1931 roku czytamy: „**D-13** (Ford-AA sześciokołowy). Rozmieszczenie bocznych stanowisk strzeleckich wykonano bez przeanalizowania celowości ich wykorzystania. Należy zlikwidować boczne stanowiska, ponieważ przeszkadzają one dowódcy znajdującemu się w wieży. Pozostawić stanowiska z przodu i z tyłu. Warunki do obserwacji z obrotowej wieży i wieżyczki obserwacyjnej dowódcy, wyposażonej w szczeliny obserwacyjne, są dostate-

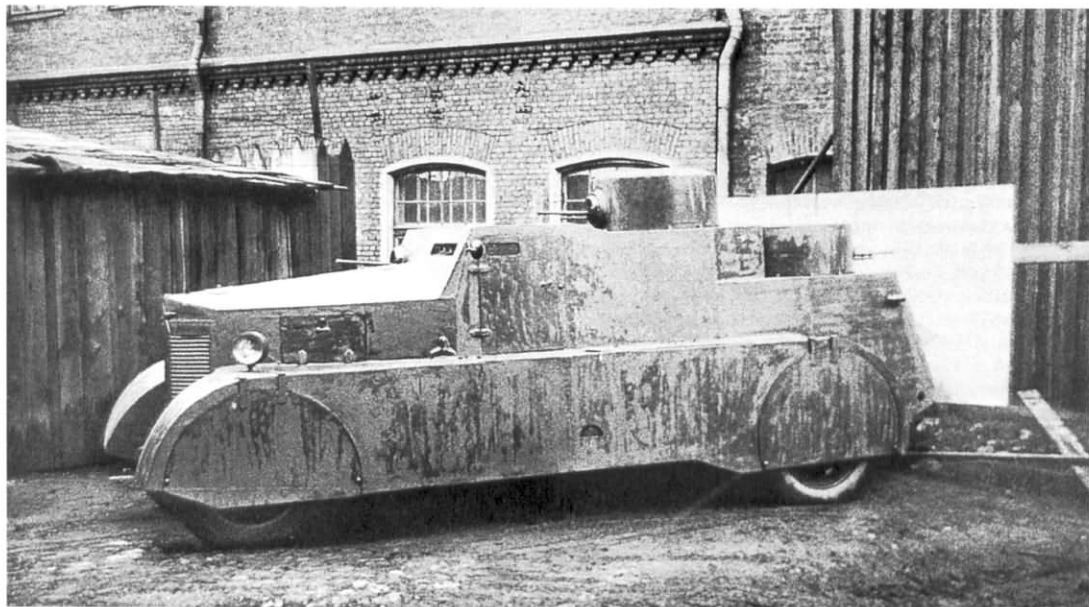
Prototyp samochodu pancernego BAD-1, Leningrad 1931 rok. Widok z lewej strony. *The prototype of BAD-1 armoured car, Leningrad, 1931. Left side view. [ASKM]*

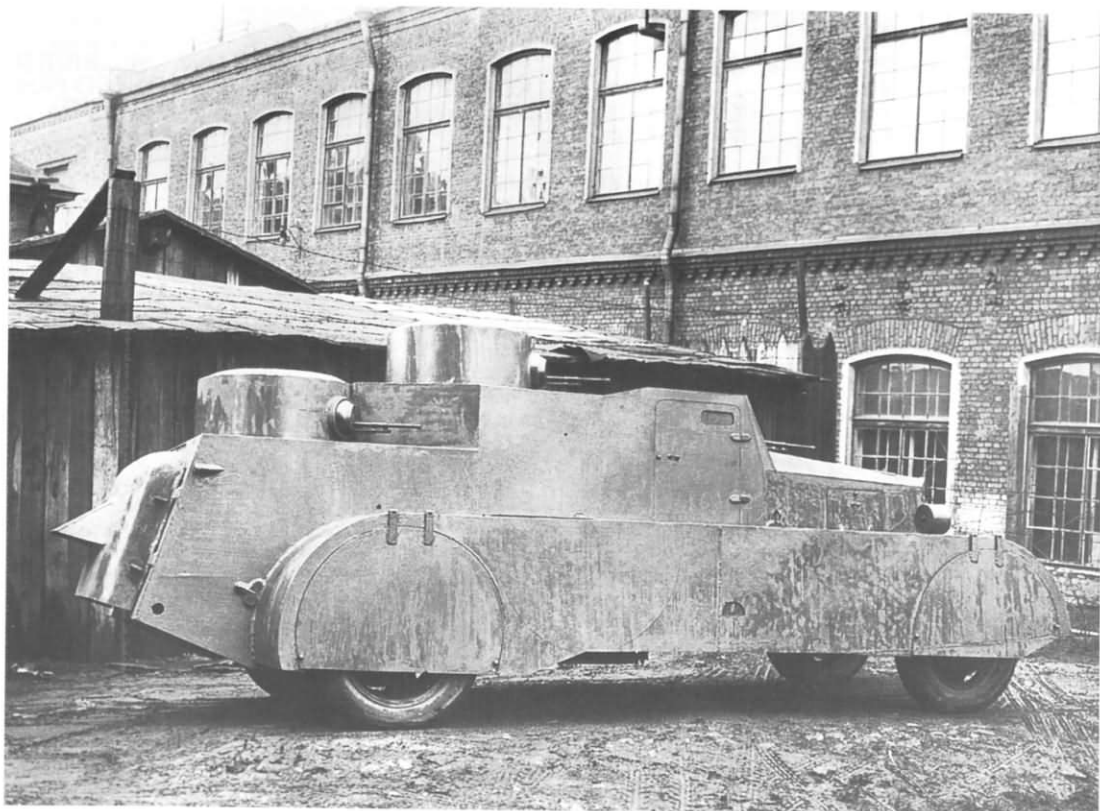
Prototyp samochodu pancernego **BAD-1**, Leningrad 1931 rok. Widok z prawej strony, widoczne obie wieżyczki z uzbrojone w działko i karabin maszynowy. The prototype **BAD-1** armoured car, Leningrad, 1931. Right side view. Note vehicle was fitted with two turrets armed with a gun and a machine gun. [ASKM]

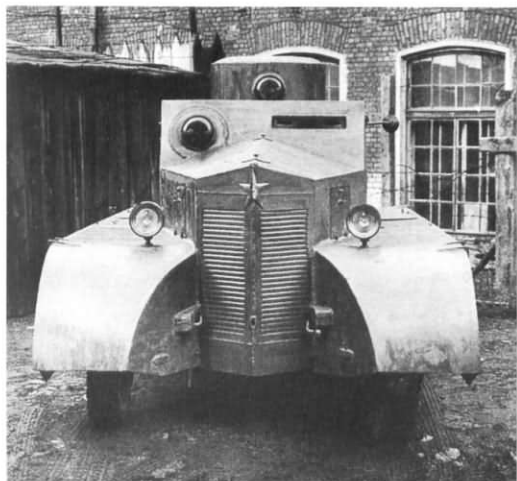
Prptotyp samochodu pancernego BAD-1, Leningrad 1931 rok. Widok z lprzodu i z tyłu, widoczne otwarte drzwi wejściowe, stojak z magazynkami, a wewnątrz drzwi urządzenie do stawiania zasłony dymnej. The prototype of BAD-1 armoured car, Leningrad, 1931. Front and rear view with opened entry door. In the foreground is a machine gun ammo container and smoke equipment fitted inside the door. [ASKM]

Pierwszy wariant pojazdu został uzbrojony w działko B-3 wzór 1930 kalibru 37 mm i karabin maszynowy DTU kalibru 7,62 mm w wieży, kolejny karabin maszynowy DTU został zaplanowany w czołowej płycie nadwozia (minimalny kąt ostrzału karabinu maszynowego 6–8°), karabin maszynowy

DTU do strzelań przeciwlotniczych na obrotniku zamontowanym przed wieżą.

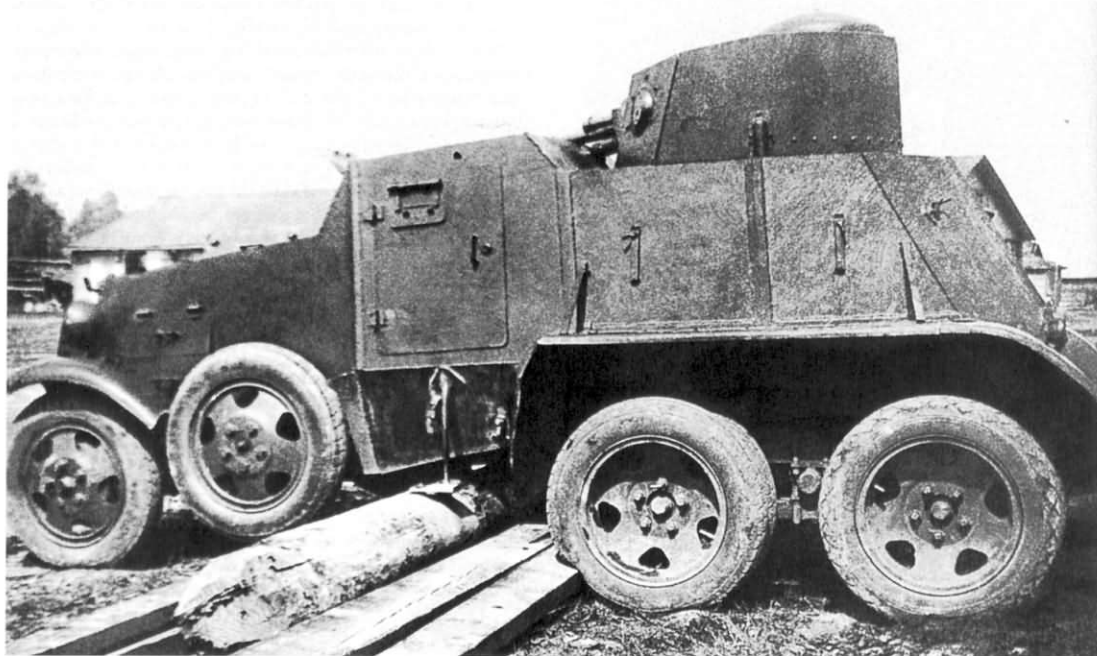
Prototyp samochodu pancernego BAI podczas prób na poligonie, lato 1932 roku. Na boku kadłuba widoczne zaczepy służące do mocowania pily. The prototype of BAI armoured car seen during off-road test, Summer 1932. Note on the side of the hull are two racks for saw blade. [ASKM]

W czasie pokonywania przeszkód pionowych samochód zaczepia o nie obudową przekładni zwalniającej, a podczas obracania wieży działko i karabin maszynowy przy maksymalnym kącie odniżenia luf zawadzają o dach nad przedziałem kierowcy. Pomimo tych usterek **BAI** ma dobre parametry dynamiczne, prędkość maksymalna na szosie wynosi 60 km/godz, a przy wyłączonej przekładni zwalniającej samochód rozpędzał się do 75 km/h.”

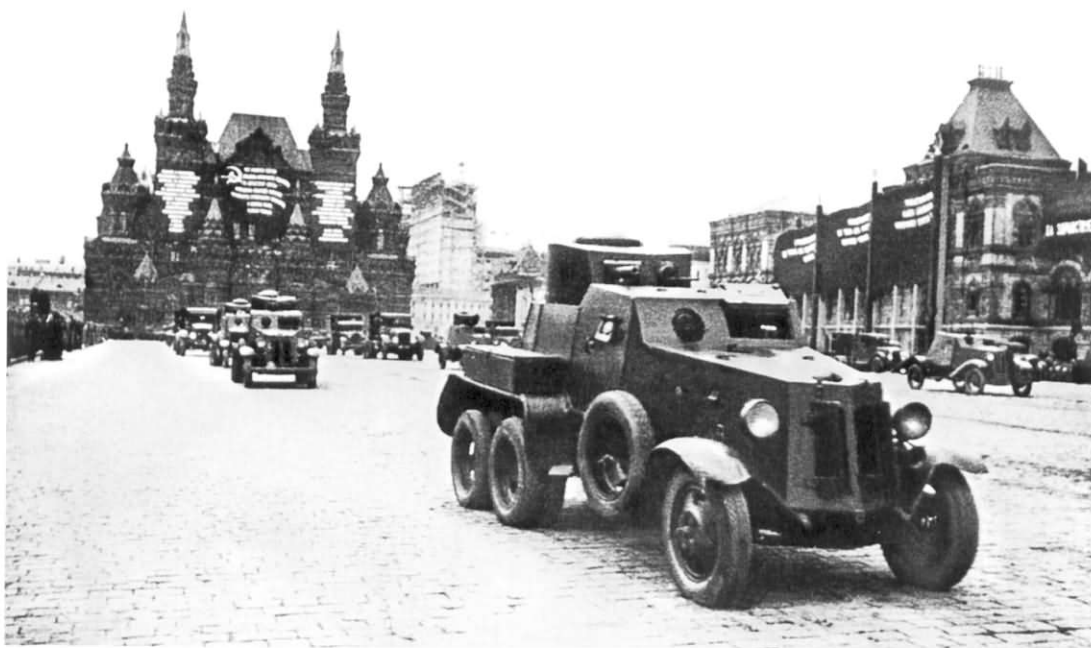
Samochody pancerne BAI podczas defilady na Placu Czerwonym 7 listopada 1934 roku. Na tylnym błotniku pojazdu znajdowała się skrzynka do transportu gaśienicy Overroll. *BAI armoured cars on the Red Square in Moscow, November 7, 1934. On the rear mudguard is a special box for Overroll track.* [RGAKFD]

dukcyjnych i wykwalifikowanych pracowników oraz faktu, że do końca 1932 roku do Wyksy nie została przekazana dokumentacja konstrukcyjna, zakłady nie przystąpiły do produkcji samochodów pancernych. Podczas opracowywania planu na 1932 rok zmniejszono ilość samochodów z 2500 do 400: 300 BAI oraz 100 lekkich samochodów FAI. Również i te ilości przekroczyły możliwości zakładów. Na początku września 1933 roku przedstawiciel Szefostwa Motoryzacji i Mechanizacji zameldował Ludowemu Komisariatowi Obrony o wykonaniu przez zakłady w Wyksie rocznego planu produkcji samochodów pancernych: „Przekazano 28 sztuk samochodów BAI, wykonanie pozostałych 272 jest mało prawdopodobne. Przypuszczamy, że zakłady wykonają nie więcej jak 150–200 pojazdów.” Do końca roku zakłady wykonały 90 samochodów. Kolejnych 19 samochodów BAI zmontowano na początku 1934 roku i przernano ich produkcję. Warto zwrócić uwagę, że część samochodów BAI miała zamontowane na błotnikach tylnych kół skrzynki na gaśnice Overroll.

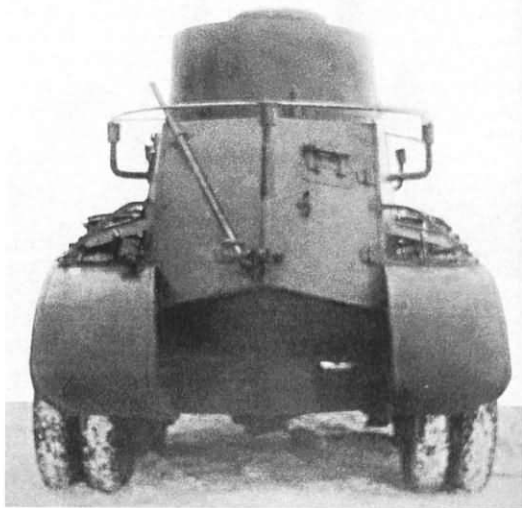
U góry i powyżej. Samochód pancerny BAI z radiostacją 71-TK z anteną poręczową podczas prób na poligonie NIBT, zima 1935 roku. Top and above. BAI armoured car equipped with 71-TK radio set with rail antenna, NIBT Proving Ground, Winter 1935. [ASKM]

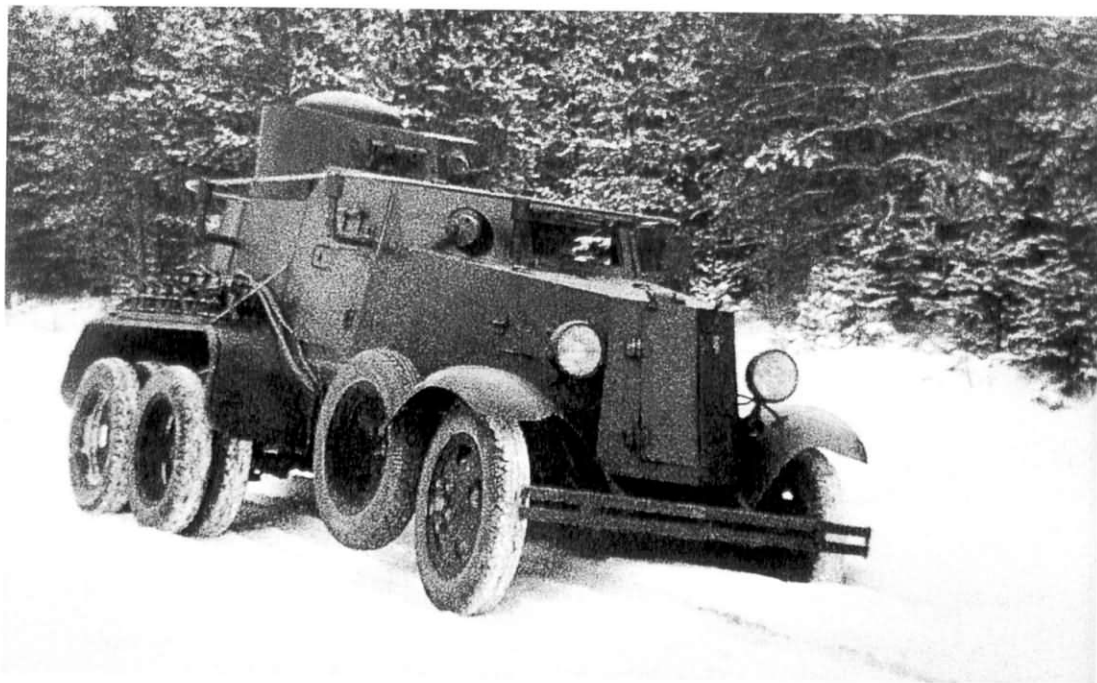
Samochód pancerny BAI z radiostacją 71-TK z anteną poręczową podczas prób na poligonie NIIBT, zima 1935 roku. Na tylnym błotniku ułożone gąsienice Overroll. The BAI armoured car equipped with 71-TK radio set with rail antenna, NIIBT Proving Ground, Winter 1935. Note the Overroll tracks is transported on the rear mudguard. [ASKM]

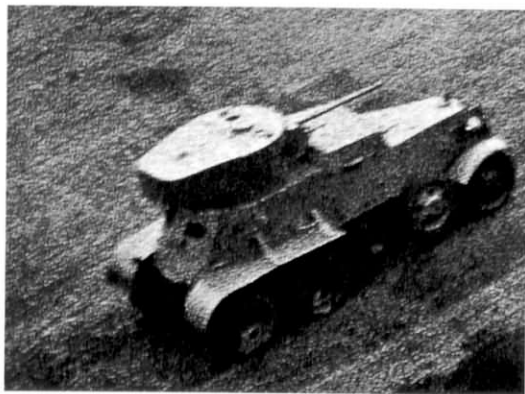
Prototyp samochodu pancernego **BA-3** podczas defilady pojazdów pancernych na Placu Urickiego w Leningradzie 1 maja 1933 roku. The prototype of **BA-3** armoured car seen during the parade of armoured vehicles on Uritsky Place in Leningrad, May 1, 1933. [ASKM]

rane pokrywy ze szczelinami obserwacyjnymi. Na błotnikach tylnych kół zamontowano specjalne przyrządy do montażu gąsienic *Overroll*, skrócono stopnie pod bocznymi drzwiami. Tym, co zasadniczo odróżniało **BA-3** od **BAI** była wieża pochodząca z czołgu **T-26** wykonana z płyt pancernych o grubości 8 mm (w prototypie wykonano wieżę ze zwykłej, niepancernej stali, o grubości 9 mm). Wieża była mocowana przy pomocy sześciu uchwytych do gniazda zamontowanego w dachu nadwozia. Mechanizm obrotowy miał dwa przełożenia,

pozwalające obracać wieżę z różnymi prędkościami. W dachu znajdowały się dwa włązy służące do wchodzenia załogi, luk wentylatora wyciągowego, sygnalizacji chorągiewkami i przyrządu *PTK*. Pole walki można było obserwować przez dwie szczeliny obserwacyjne, ze szklami typu *Tripleks* znajdujące się w ścianach bocznych. Dodatkowo wieża posiadała trzy otwory do strzelania z pistoletu zakrywane pancernymi zasłonami. Podobnie jak w **BAI** w **BA-3** znajdował się właz w dachu nad stanowiskami kierowcy i strzelca. Uzbrojenie samochodu pancernego stanowiła armata czołgowa kalibru 45 mm wzór 1932 (20 K) i sprzężony z nią karabin maszynowy *DT* w wieży i jeszcze jeden karabin maszynowy *DT* w czołowej płycie nadwozia. Urządzenia celownicze stanowił teleskopowy celownik *TOP*, przewidywano montaż celownika peryskopowego *PT-1* (nigdy jednak nie został zamontowany). Z tyłu wieży znajdował się właz umożliwiający demontaż działka w przypadku konieczności naprawy. Zapas amunicji wynosił 60 pocisków kalibru 45 mm, z czego 52 znajdowały się w wieży (2 pojemniki po 20 sztuk we wnęce tylnej wieży i jeszcze 12 sztuk po bokach wieży) oraz 4 pociski w dwóch zasobnikach na podłodze przedziału bojowego. Zapas amunicji do karabinów maszynowych wynosił 54 magazynków (3402 naboje), rozmieszczone z prawej strony wieży (6 szt.) i 48 w zasobnikach na ścianach bocznych nadwozia, tutaj również w specjalnych uchwytach mocowano łopatę, topór, łom i dwuręczną piłę. Pod podłogą przedziału bojowego znajdowała się skrzynka narzędziowa, skrzynka z częściami zamiennymi i wyposażeniem do działka i do karabinów maszynowych. Masa bojowa samochodu pancernego **BA-3** z załogą składającą się z 4 osób wynosiła 5820 kg. Silnik *Forda* o mocy 40 KM umożliwiał rozpędzanie pojazdu do 60 km/h na biegu bezpośrednim i do 70 km/h przy wyłączonym reduk-

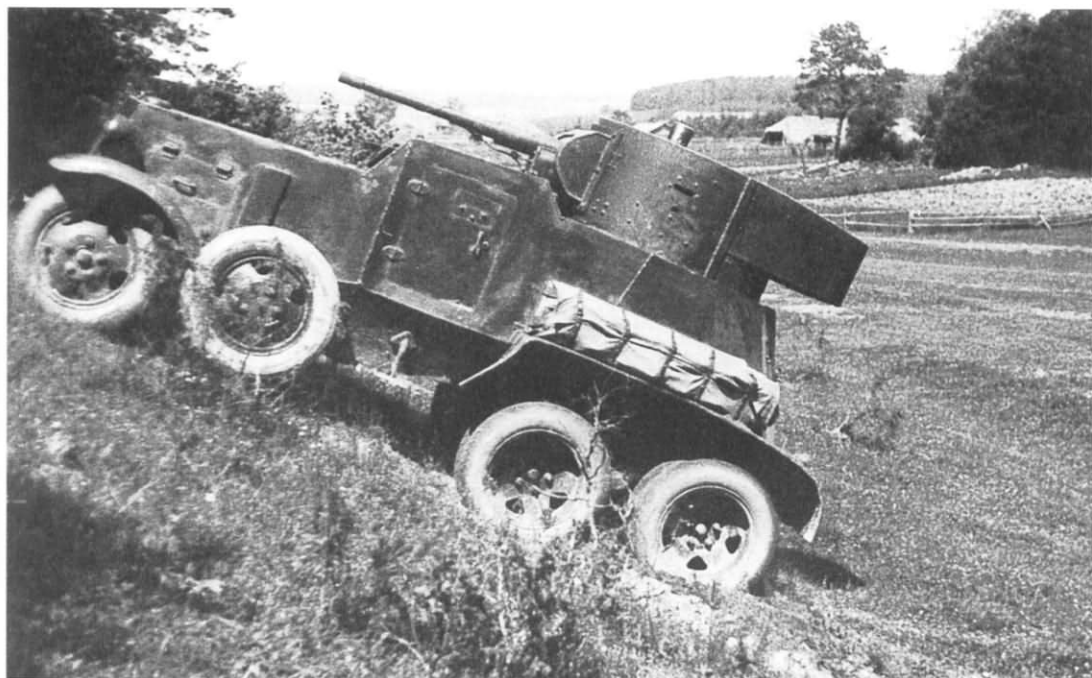
Prototyp samochodu pancernego BA-3 pokonuje wzniesienie, poligon NIBT, lato 1934 roku. Na tylnym błotniku, przykryta brezentowym pokrowcem gasienica Overroll. The prototype of BA-3 armoured car crossing the obstacle, NIBT Proving Ground in Summer 1934. Note the Overroll track covered with tarpaulin is transported on the rear mudguard. [ASKM]

Samochód bez trudu pokonywał wzniesienia o kącie nachylenia stoku do 24°, bród o głębokości 0,6 m i pionową ścianę o wysokości 0,4 m, przeżył boczny mógł wynosząc do 30°, wyniki nie były gorsze niż uzyskiwane przez samochód ciężarowy Ford-Timken. Zasięg jazdy mógł wynosić: na szosie – 218 km, oraz 134 km – w terenie.

Wóz miał jednak takie mankamenty. Pole obserwacji drogi przez zamknięte wazy nie było najlepsze, a prędkość jazdy w tych warunkach wynosiła zaledwie 15–20 km/h. Obracanie pokrętłem mechanizmu obrotu wieży wymagało dużej siły, a osłony otworów obserwacyjnych otwierały się ciężko. System
